## De Zaanse Warmte Scanners (SZWS)

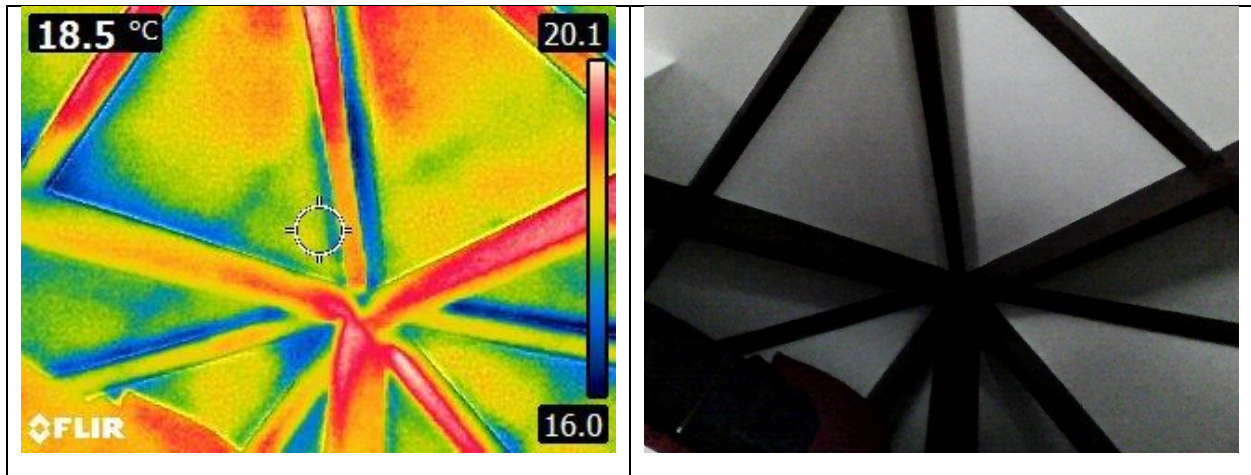
Goed geïsoleerd dak, maar helaas op de verbinding bij de dakbalken vormen de rachels waar de afwerking op gemonteerd is een koudebrug.

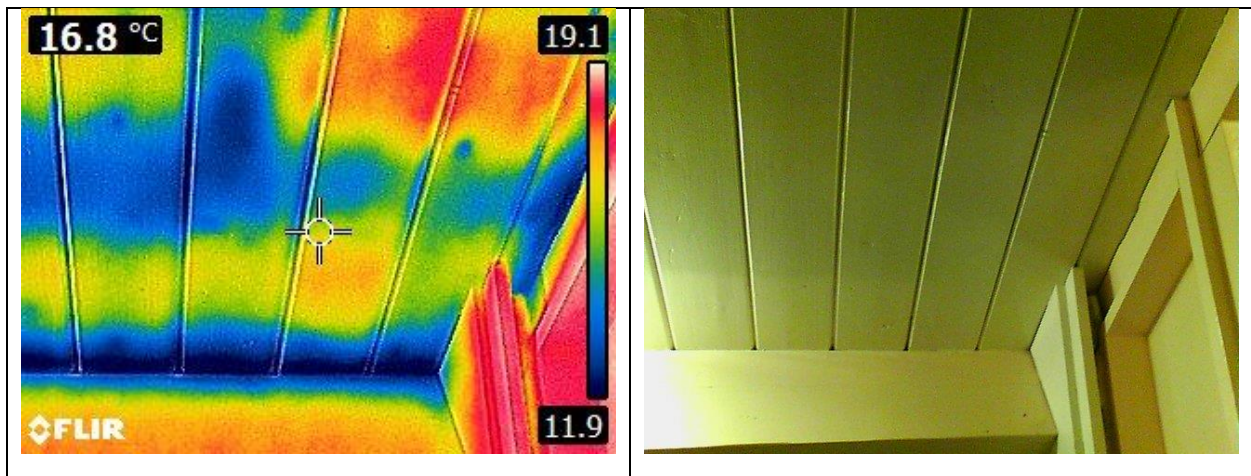
In 1980 aan de buitenzijde geïsoleerd dak door isolatieschuim tussen het dakbeschot en de dakpannen te spuiten. Helaas is het isolatieschuim gedeeltelijk opgelost.

Dit dak was aan de buitenzijde winddicht gemaakt bij de bouw in 1961 door dakleer aan de buitenzijde op het dakhout aan te brengen. Een prima oplossing, maar het dakleer vormt een dampdichte laag, waardoor isoleren aan de binnenzijde tot schade aan het dakhout kan leiden.

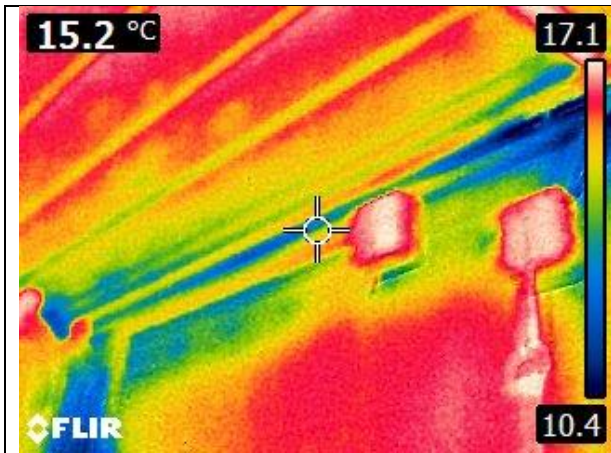
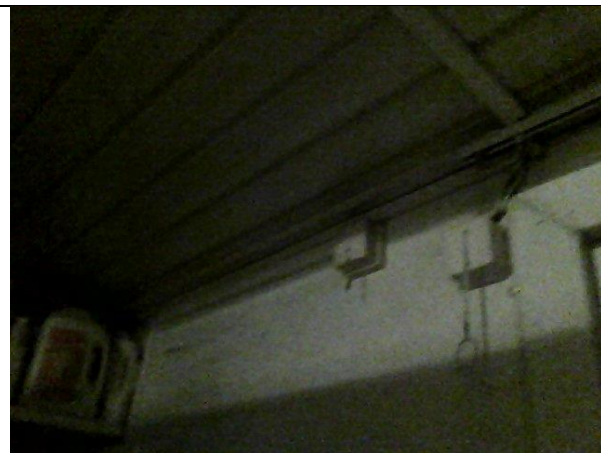
Koude lek bij de aansluiting plafond / muur. Oplossing plafond losnemen, koude lek dichten en plafond herstellen.

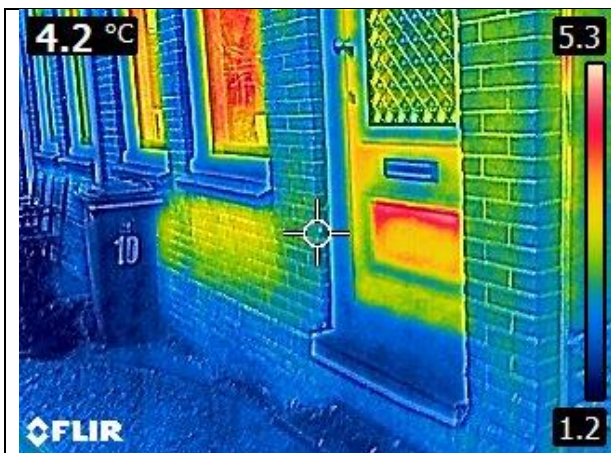
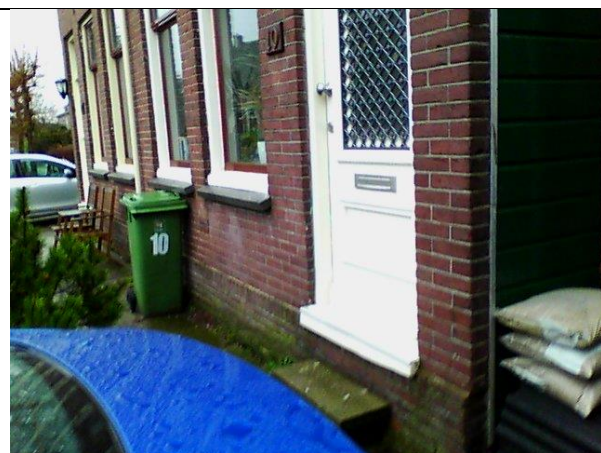
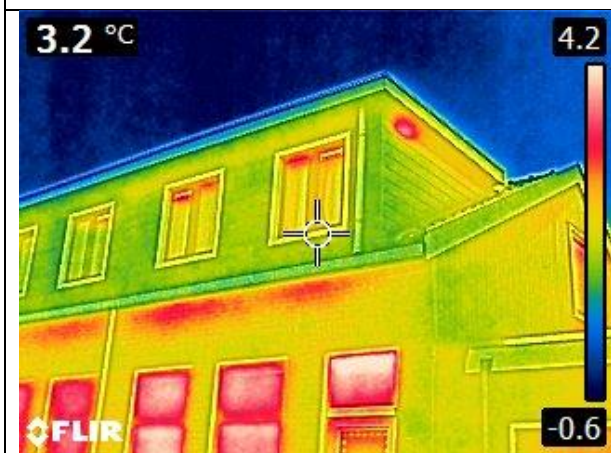
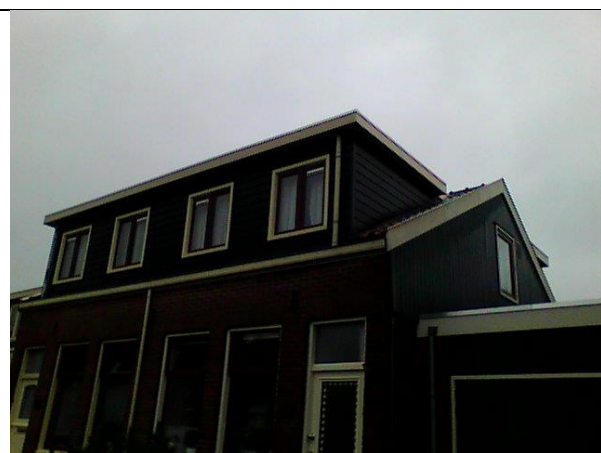
Jaren 1920 /1930 huis met ca. 22 cm dikke massieve buitenmuren. Zogenaamde klampmuur.

Op de begane grond is de warmtestraling van de radiator door de muur heen zichtbaar.

Op de verdieping zijn de radiatoren ook door de muur heen zichtbaar.

Oplossing tenminste een radiatorfolie aanbrengen tussen de radiatoren en de buitenmuur. Isoleren van de buitenmuur zou uiteraard nog beter zijn, maar dat is praktisch vaak moeilijk in een bewoond huis.

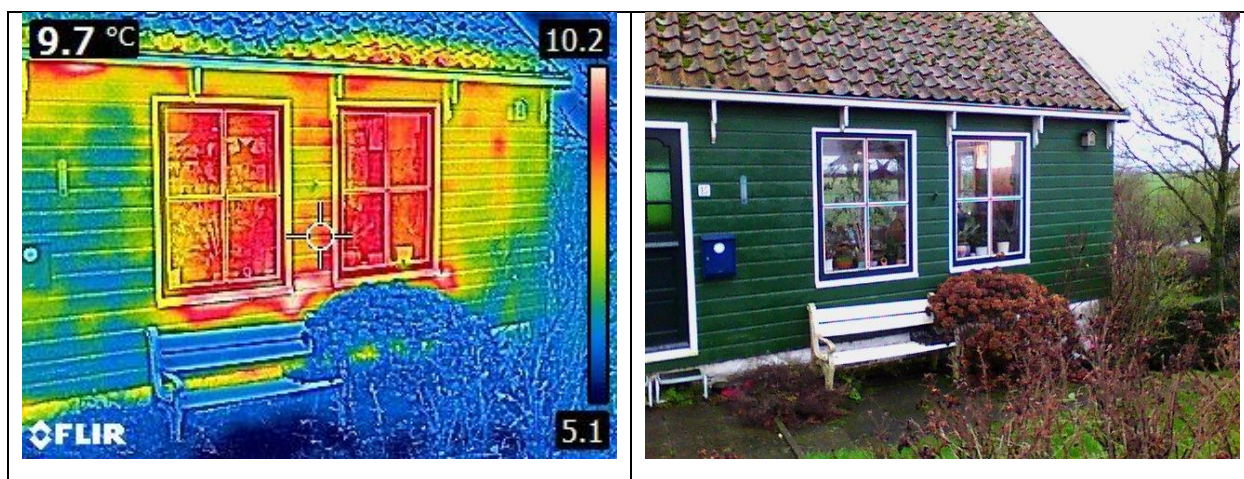
Houten dijkwoning medio 1965 inwendig geïsoleerd met ca. 2 – 3 cm tempex isolatie. De isolatie is niet voldoende aansluitend aangebracht, waardoor de warmte tussen de isolatie en de buitenwand kan komen, zoals op de InfraRood foto zichtbaar is. Oplossing binnen afwerking losnemen, isolatie herstellen en zo mogelijk extra isoleren, maar in een bewoonde woning met al beperkte afmetingen niet eenvoudig realiseerbaar.

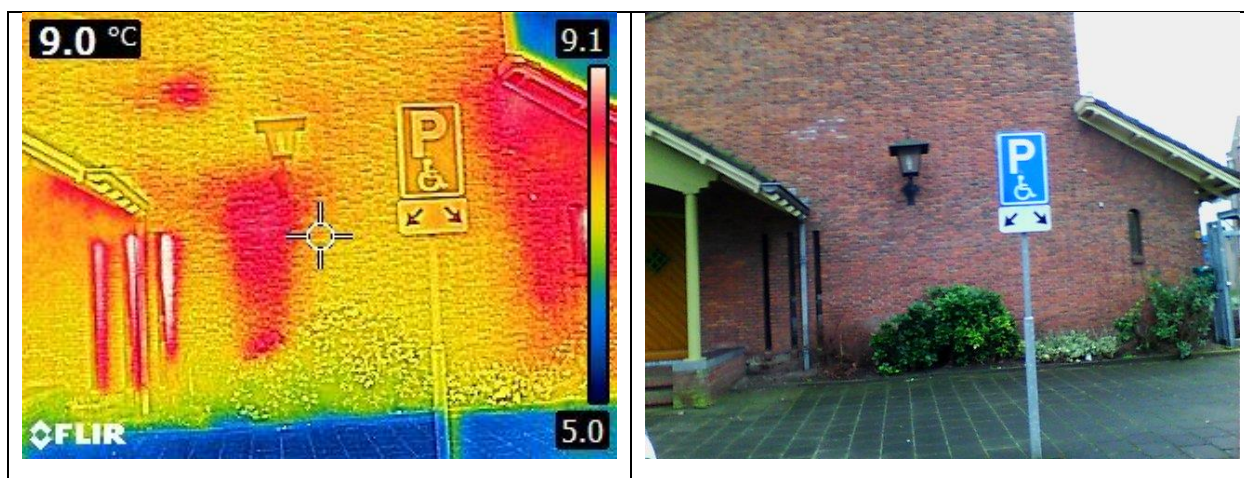
Kerkgebouw met ongeïsoleerd buitenmuren. Onder de buitenlamp is een rode vlek zichtbaar, die veroorzaakt wordt door een ca. 2 m hoge radiator die tegen de

buitenmuur gemonteerd is. Radiatorfolie aan te brengen tussen de radiator en de buitenmuur kan dit grotendeels oplossen.

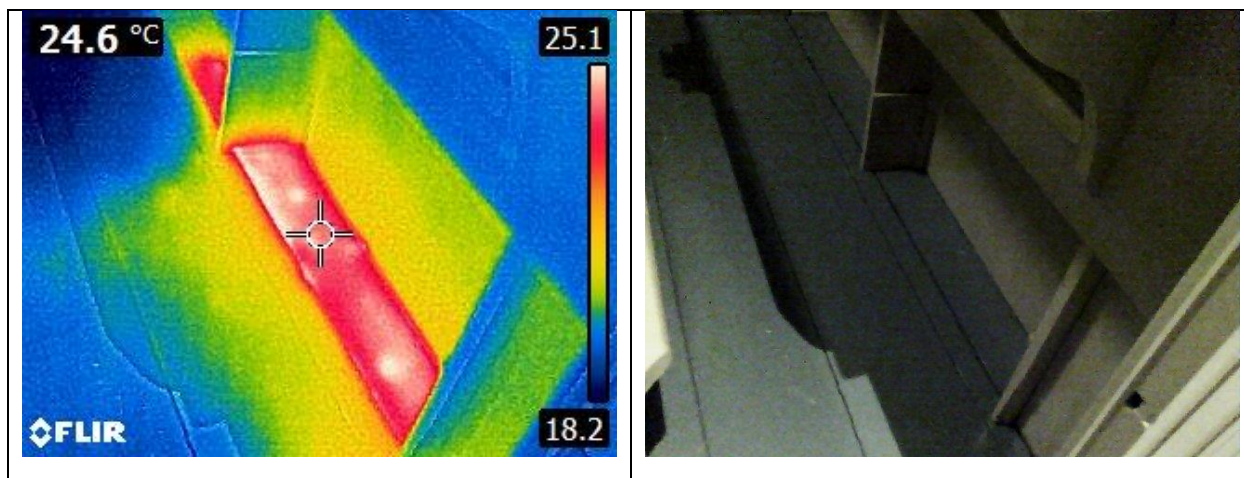
Monumentaal kerkgebouw met luchtverwarming. Het hete lucht verwarmingskanaal is hier dwars door de vloer heen zichtbaar.

Oplossing verminder de kruipruimte ventilatie en verbeter de isolatie van het luchtkanaal.
